## Dossier Technique

### Meulage de rail en rayon très serré.

#### Shunt du Tram-Train de Tassin - Expérimentation MECNO Service

#### L782310—VOIE U PK 0 au PK 0+610

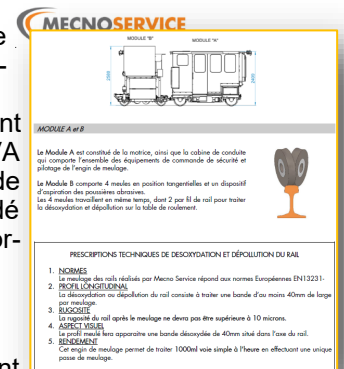
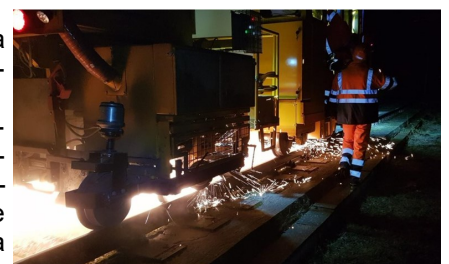
**L'usure ondulatoire ainsi que les empreintes de sable ont été complètement éliminées avec 10 passes de meulage.** Le résultat était déjà acceptable dès la 5ème passe, les 5 passes supplémentaires ont été réalisées pour obtenir une finition parfaite et acoustique car le shunt de Tassin est localisé en zone urbaine. Un enregistrement des mesures du champignon du rail est réalisé en fin de séance.
